Bauwerk (ID): 002_0116_QBW_01

Gewässer: Syr

OWK: I-3.1

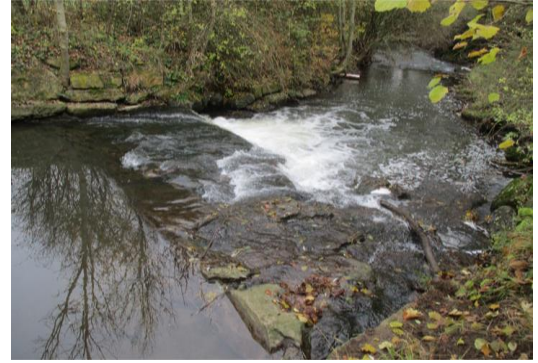
Foto: Übersicht

Bauwerkstyp	Absturz
Funktion	Sohlsicherung
Funktion (sonstiges)	-
Material	Stein
Zustand	intakt
Fallhöhe [m]	0,25
Rückstau [m]	20-50 m
Unterwasser-Tiefe [m]	ausreichend
Wanderweg-Tiefe (Minimum) [m]	0,35
Fischschutz Rechen (nur WKA)	keine WKA keine WKA

aufwärts	eingeschränkt durchgängig (Klasse 3)
abwärts	durchgängig (Klasse 1)
Gesamtbewertung Fische	Klasse 2

LuxMaPro-ID	-
Maßnahmentyp	-
Maßnahmenbeschreibung	kein Maßnahmenbedarf

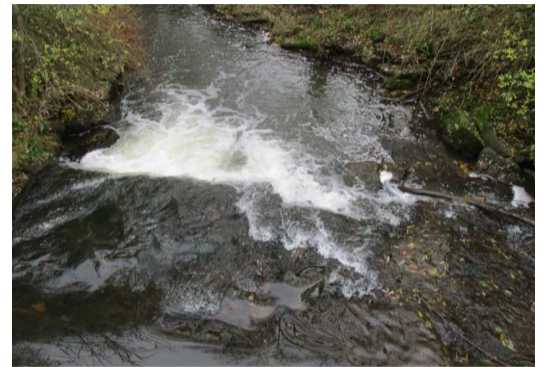
Foto: Detail

Geschiebe	temporär/leicht eingeschränkt (Klasse 2)
Schwabstoffe	temporär/leicht eingeschränkt (Klasse 2)
Morphodynamik	Standort teilweise beeinträchtigt (Klasse 3)
Gesamtbewertung Sedimente	2
