Bauwerk (ID): 002\_0321\_QBW\_02

Gewässer: Syr

**Identifikation und Lage**

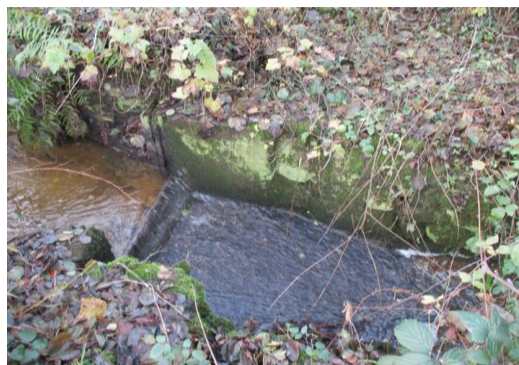
**Foto: Übersicht**

Bauwerkstyp	Absturz
Funktion	Ausleitung
Funktion (sonstiges)	-
Material	Holz
Zustand	intakt
Fallhöhe [m]	0,15
Rückstau [m]	<20 m
Unterwasser-Tiefe [m]	nicht ausreichend
Wanderweg-Tiefe (Minimum) [m]	0,05
Fischschutz   Rechen (nur WKA)	keine WKA   keine WKA

aufwärts	nicht durchgängig (Klasse 5)
abwärts	durchgängig (Klasse 1)
Gesamtbewertung Fische	Klasse 4

**Gesamtbewertung Durchgängigkeit: 4**

LuxMaPro-ID	4365
Maßnahmentyp	HY DU.01 - Wiederherstellung der ökologischen Durchgängigkeit - Querbauwerk
Maßnahmenbeschreibung	Wiederherstellung der ökologischen Durchgängigkeit - Querbauwerk - Syr - Syren - bei "Bouwendall" (H=0,15m)

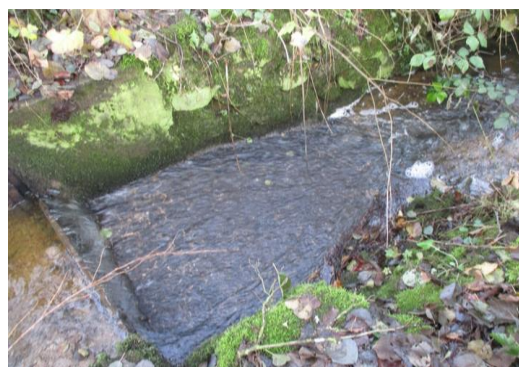
**Foto: Detail**

Anmerkung	Mit glatter Rampe
-----------	-------------------
