Bauwerk (ID): 002_0323_QBW_01

Gewässer: Syr

Identifikation und Lage

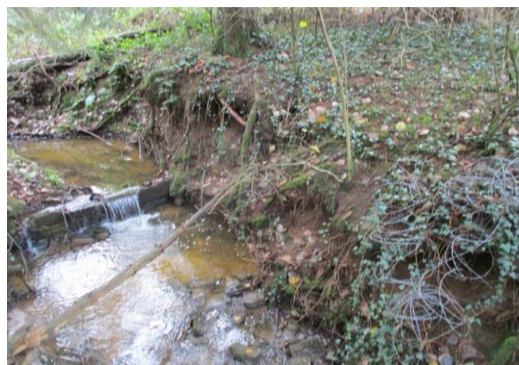
Foto: Übersicht

Bauwerkstyp	Absturz
Funktion	Sohlsicherung
Funktion (sonstiges)	-
Material	Stein
Zustand	intakt
Fallhöhe [m]	0,35
Rückstau [m]	<20 m
Unterwasser-Tiefe [m]	ausreichend
Wanderweg-Tiefe (Minimum) [m]	0,30
Fischschutz Rechen (nur WKA)	keine WKA keine WKA

aufwärts	eingeschränkt durchgängig (Klasse 3)
abwärts	eingeschränkt durchgängig (Klasse 3)
Gesamtbewertung Fische	Klasse 3

Geschiebe	temporär/leicht eingeschränkt (Klasse 2)
Schwabstoffe	temporär/leicht eingeschränkt (Klasse 2)
Morphodynamik	Standort teilweise beeinträchtigt (Klasse 3)
Gesamtbewertung Sedimente	2

Gesamtbewertung Durchgängigkeit: 3

LuxMaPro-ID	4198
Maßnahmentyp	HY DU.01 - Wiederherstellung der ökologischen Durchgängigkeit - Querbauwerk
Maßnahmenbeschreibung	Wiederherstellung der ökologischen Durchgängigkeit - Querbauwerk - Syr - Syren - 1 - bei "Krompecht" (H=0,35m)
