Bauwerk (ID): 499\_0031\_01\_QBW\_01

Gewässer: Roudemerbaach

**Identifikation und Lage**

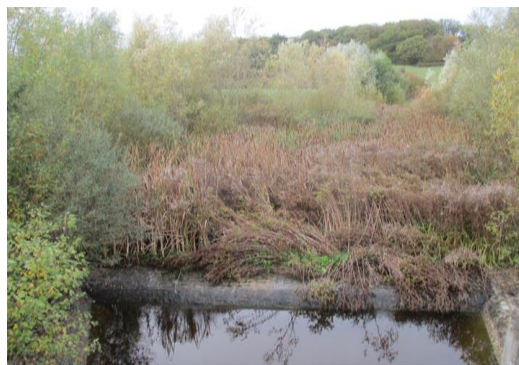
**Foto: Übersicht**

Bauwerkstyp	Absturz
Funktion	Sonstiges
Funktion (sonstiges)	Fällbecken
Material	Stein
Zustand	intakt
Fallhöhe [m]	0,40
Rückstau [m]	kein
Unterwasser-Tiefe [m]	nicht ausreichend
Wanderweg-Tiefe (Minimum) [m]	0,00
Fischschutz   Rechen (nur WKA)	keine WKA   keine WKA

aufwärts	nicht durchgängig (Klasse 5)
abwärts	nicht durchgängig (Klasse 5)
Gesamtbewertung Fische	Klasse 5

Geschiebe	nicht durchgängig (Klasse 5)
Schwabstoffe	stark eingeschränkt (Klasse 4)
Morphodynamik	Standort teilweise beeinträchtigt (Klasse 3)
Gesamtbewertung Sedimente	4

**Gesamtbewertung Durchgängigkeit: 5**

LuxMaPro-ID	4086
Maßnahmentyp	HY DU.01 - Wiederherstellung der ökologischen Durchgängigkeit - Querbauwerk
Maßnahmenbeschreibung	Wiederherstellung der ökologischen Durchgängigkeit - Querbauwerk - Roudemerbaach - Rodenbourg - 2 - unter C.R.122 (H=0,4m)
