Bauwerk (ID): 578\_0001\_QBW\_01

Gewässer: Donwerbaach

OWK: I-4.1

**Identifikation und Lage**

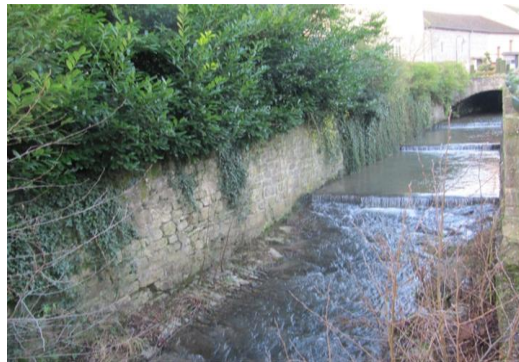
**Foto: Übersicht**

Bauwerkstyp	Absturztreppe
Funktion	Sohlsicherung
Funktion (sonstiges)	-
Material	Beton
Zustand	intakt
Fallhöhe [m]	0,30
Rückstau [m]	<20 m
Unterwasser-Tiefe [m]	ausreichend
Wanderweg-Tiefe (Minimum) [m]	0,00
Fischschutz   Rechen (nur WKA)	keine WKA   keine WKA

LuxMaPro-ID	4184
Maßnahmentyp	HY DU.01 - Wiederherstellung der ökologischen Durchgängigkeit - Querbauwerk
Maßnahmenbeschreibung	Wiederherstellung der ökologischen Durchgängigkeit - Querbauwerk - Donwerbaach - Ahn - oberhalb N10 (H=0,3m)

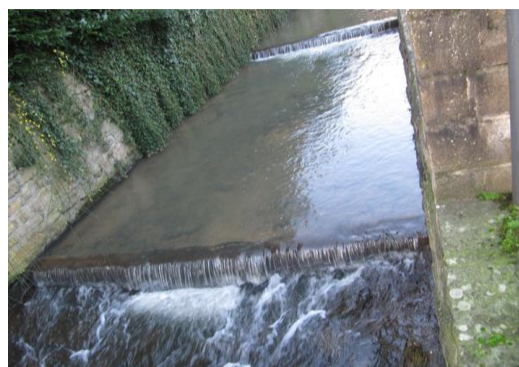
**Foto: Detail**

aufwärts	nicht durchgängig (Klasse 5)
abwärts	eingeschränkt durchgängig (Klasse 3)
Gesamtbewertung Fische	Klasse 4

Geschiebe	temporär/leicht eingeschränkt (Klasse 2)
Schwabstoffe	temporär/leicht eingeschränkt (Klasse 2)
Morphodynamik	Standort teilweise beeinträchtigt (Klasse 3)
Gesamtbewertung Sedimente	2
