Bauwerk (ID): 578\_0004\_QBW\_04

Gewässer: Donwerbaach

OWK: I-4.1

**Identifikation und Lage**

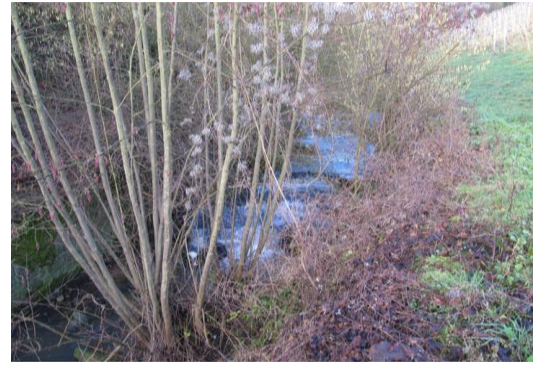
**Foto: Übersicht**

Bauwerkstyp	Absturztreppe
Funktion	Sohlsicherung
Funktion (sonstiges)	-
Material	Stein
Zustand	intakt
Fallhöhe [m]	0,50
Rückstau [m]	kein
Unterwasser-Tiefe [m]	ausreichend
Wanderweg-Tiefe (Minimum) [m]	0,00
Fischschutz   Rechen (nur WKA)	keine WKA   keine WKA

aufwärts	nicht durchgängig (Klasse 5)
abwärts	durchgängig (Klasse 1)
Gesamtbewertung Fische	Klasse 4

LuxMaPro-ID	4298
Maßnahmentyp	HY DU.01 - Wiederherstellung der ökologischen Durchgängigkeit - Querbauwerk
Maßnahmenbeschreibung	Wiederherstellung der ökologischen Durchgängigkeit - Querbauwerk - Donwerbaach - Ahn - 4 - entlang C.R.142 oberhalb Zentrum (H=0,5m)
