Bauwerk (ID): 578_0009_QBW_01

Gewässer: Donwerbaach

OWK: I-4.1

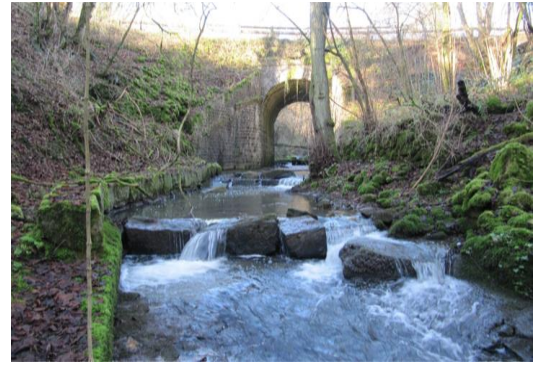
Foto: Übersicht

Bauwerkstyp	Absturztreppe
Funktion	Sohlsicherung
Funktion (sonstiges)	-
Material	Stein
Zustand	intakt
Fallhöhe [m]	0,50
Rückstau [m]	<20 m
Unterwasser-Tiefe [m]	ausreichend
Wanderweg-Tiefe (Minimum) [m]	0,00
Fischschutz Rechen (nur WKA)	keine WKA keine WKA

aufwärts	nicht durchgängig (Klasse 5)
abwärts	durchgängig (Klasse 1)
Gesamtbewertung Fische	Klasse 4

Geschiebe	temporär/leicht eingeschränkt (Klasse 2)
Schwefstoffe	temporär/leicht eingeschränkt (Klasse 2)
Morphodynamik	Standort teilweise beeinträchtigt (Klasse 3)
Gesamtbewertung Sedimente	2

Gesamtbewertung Durchgängigkeit: 4

LuxMaPro-ID	4342
Maßnahmentyp	HY DU.01 - Wiederherstellung der ökologischen Durchgängigkeit - Querbauwerk
Maßnahmenbeschreibung	Wiederherstellung der ökologischen Durchgängigkeit - Querbauwerk - Donwerbaach - Ahn - 1 - unterhalb "Gëlleberg" (H=0,5m)
