Bauwerk (ID): 578_0018_QBW_01

Gewässer: Donwerbaach

Identifikation und Lage

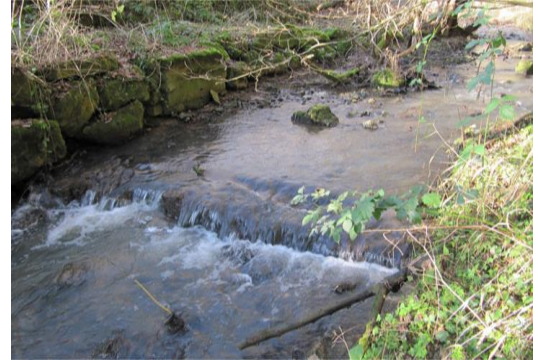
Foto: Übersicht

Bauwerkstyp	Absturz
Funktion	Sohlsicherung
Funktion (sonstiges)	-
Material	Stein
Zustand	intakt
Fallhöhe [m]	0,20
Rückstau [m]	kein
Unterwasser-Tiefe [m]	ausreichend
Wanderweg-Tiefe (Minimum) [m]	0,00
Fischschutz Rechen (nur WKA)	keine WKA keine WKA

aufwärts	nicht durchgängig (Klasse 5)
abwärts	durchgängig (Klasse 1)
Gesamtbewertung Fische	Klasse 4

Gesamtbewertung Durchgängigkeit: 4

LuxMaPro-ID	4106
Maßnahmentyp	HY DU.01 - Wiederherstellung der ökologischen Durchgängigkeit - Querbauwerk
Maßnahmenbeschreibung	Wiederherstellung der ökologischen Durchgängigkeit - Querbauwerk - Donwerbaach - Niederdonven - bei Kläranlage (H=0,2m)
