Bauwerk (ID): 578_0040_QBW_01

Gewässer: Donwerbaach

Identifikation und Lage

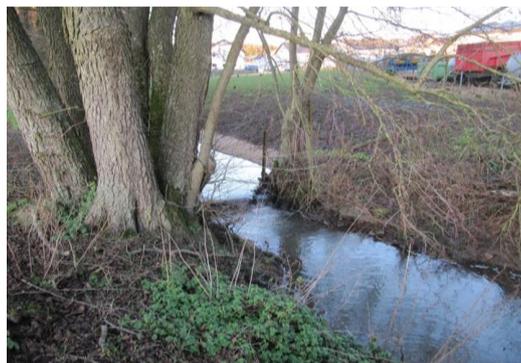
Foto: Übersicht

Bauwerkstyp	Absturz
Funktion	Sohlsicherung
Funktion (sonstiges)	-
Material	Stein
Zustand	intakt
Fallhöhe [m]	0,15
Rückstau [m]	kein
Unterwasser-Tiefe [m]	ausreichend
Wanderweg-Tiefe (Minimum) [m]	0,00
Fischschutz Rechen (nur WKA)	keine WKA keine WKA

aufwärts	nicht durchgängig (Klasse 5)
abwärts	durchgängig (Klasse 1)
Gesamtbewertung Fische	Klasse 4

Geschiebe	voll durchgängig (Kl. 1)
Schwabstoffe	voll durchgängig (Kl. 1)
Morphodynamik	Standort teilweise beeinträchtigt (Klasse 3)
Gesamtbewertung Sedimente	2

Gesamtbewertung Durchgängigkeit: 4

LuxMaPro-ID	4344
Maßnahmentyp	HY DU.01 - Wiederherstellung der ökologischen Durchgängigkeit - Querbauwerk
Maßnahmenbeschreibung	Wiederherstellung der ökologischen Durchgängigkeit - Querbauwerk - Donwerbaach - Oberdonven - bei "Enkewisen" (H=0,15m)
