Bauwerk (ID): 578_0049_QBW_01

Gewässer: Donwerbaach

Identifikation und Lage

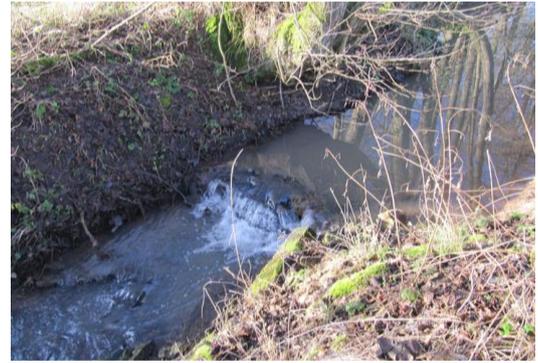
Foto: Übersicht

Bauwerkstyp	Absturz
Funktion	Sohlsicherung
Funktion (sonstiges)	-
Material	Stein
Zustand	intakt
Fallhöhe [m]	0,20
Rückstau [m]	<20 m
Unterwasser-Tiefe [m]	ausreichend
Wanderweg-Tiefe (Minimum) [m]	0,00
Fischschutz Rechen (nur WKA)	keine WKA keine WKA

aufwärts	nicht durchgängig (Klasse 5)
abwärts	durchgängig (Klasse 1)
Gesamtbewertung Fische	Klasse 4

LuxMaPro-ID	4201
Maßnahmentyp	HY DU.01 - Wiederherstellung der ökologischen Durchgängigkeit - Querbauwerk
Maßnahmenbeschreibung	Wiederherstellung der ökologischen Durchgängigkeit - Querbauwerk - Donwerbaach - Oberdonven - bei "Dirwiss" (H=0,2m)
