Bauwerk (ID): 577_0007_QBW_01

Gewässer: Gouschténgerbaach

Identifikation und Lage

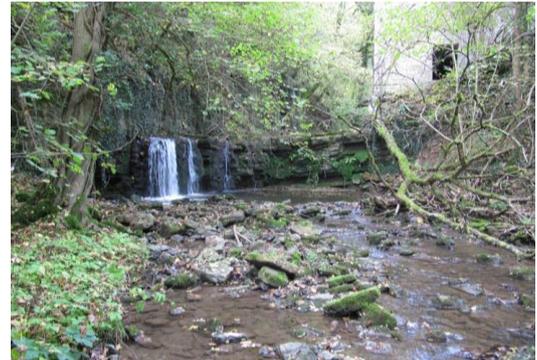
Foto: Übersicht

Bauwerkstyp	Absturz
Funktion	Sohlsicherung
Funktion (sonstiges)	-
Material	Stein
Zustand	intakt
Fallhöhe [m]	3,20
Rückstau [m]	kein
Unterwasser-Tiefe [m]	ausreichend
Wanderweg-Tiefe (Minimum) [m]	0,00
Fischschutz Rechen (nur WKA)	keine WKA keine WKA

LuxMaPro-ID	4308
Maßnahmentyp	HY DU.01 - Wiederherstellung der ökologischen Durchgängigkeit - Querbauwerk
Maßnahmenbeschreibung	Wiederherstellung der ökologischen Durchgängigkeit - Querbauwerk - Gouschténgerbaach - Ehnen - 1 - unterhalb "Neieberg" (H=3,2m)

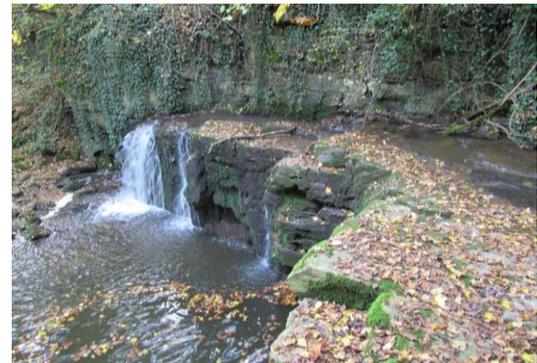
Foto: Detail

aufwärts	nicht durchgängig (Klasse 5)
abwärts	eingeschränkt durchgängig (Klasse 3)
Gesamtbewertung Fische	Klasse 4

Geschiebe	voll durchgängig (Kl. 1)
Schwabstoffe	voll durchgängig (Kl. 1)
Morphodynamik	Standort teilweise beeinträchtigt (Klasse 3)
Gesamtbewertung Sedimente	2

Gesamtbewertung Durchgängigkeit: 4
