Bauwerk (ID): 571_0000_QBW_01

Gewässer: Lennéngerbaach

OWK: I-4.2.2

Identifikation und Lage

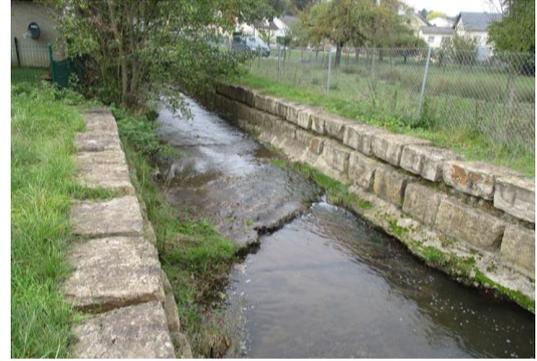
Foto: Übersicht

Bauwerkstyp	Absturz
Funktion	Sohlsicherung
Funktion (sonstiges)	-
Material	Stein
Zustand	baufällig
Fallhöhe [m]	0,08
Rückstau [m]	kein
Unterwasser-Tiefe [m]	ausreichend
Wanderweg-Tiefe (Minimum) [m]	0,10
Fischschutz Rechen (nur WKA)	keine WKA keine WKA

Anmerkung	Eher Sohlverbau. Bei höheren Wasserständen durchgängig
-----------	--

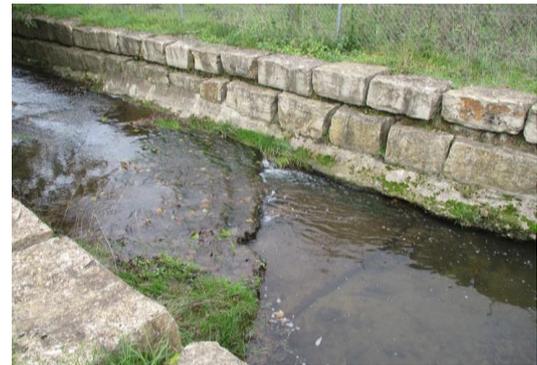
Foto: Detail

aufwärts	eingeschränkt durchgängig (Klasse 3)
abwärts	durchgängig (Klasse 1)
Gesamtbewertung Fische	Klasse 2

Geschiebe	voll durchgängig (Kl. 1)
Schwebstoffe	voll durchgängig (Kl. 1)
Morphodynamik	Bauwerksbereich beeinträchtigt (Klasse 2)
Gesamtbewertung Sedimente	1
