Bauwerk (ID): 571\_0010\_QBW\_01

Gewässer: Lennéngerbaach

OWK: I-4.2.2

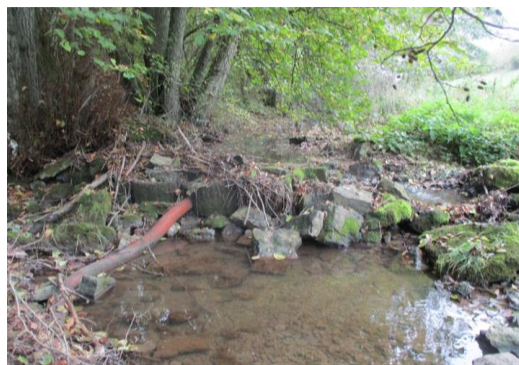
**Foto: Übersicht**

Bauwerkstyp	Damm
Funktion	Ausleitung
Funktion (sonstiges)	-
Material	Stein
Zustand	intakt
Fallhöhe [m]	0,25
Rückstau [m]	<20 m
Unterwasser-Tiefe [m]	nicht ausreichend
Wanderweg-Tiefe (Minimum) [m]	0,05
Fischschutz   Rechen (nur WKA)	keine WKA   keine WKA

Anmerkung	Massive Steinschüttung staut das Gewässer
-----------	---

LuxMaPro-ID	4119
Maßnahmentyp	HY DU.01 - Wiederherstellung der ökologischen Durchgängigkeit - Querbauwerk
Maßnahmenbeschreibung	Wiederherstellung der ökologischen Durchgängigkeit - Querbauwerk - Lennéngerbaach - Canach - zwischen Alburerbaach und Bauschebaach (H=0,25m)
