Bauwerk (ID): 575\_0003\_QBW\_01

Gewässer: Lennéngerbaach

OWK: I-4.2.2

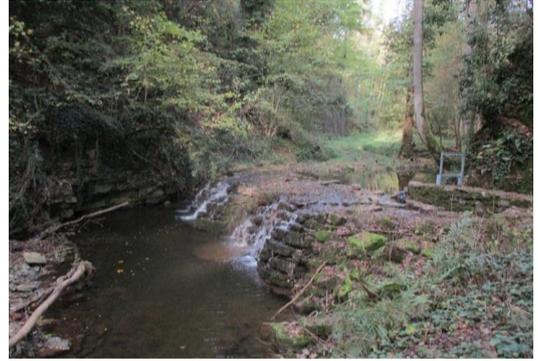
**Foto: Übersicht**

Bauwerkstyp	Wehr
Funktion	Ausleitung
Funktion (sonstiges)	-
Material	Stein
Zustand	intakt
Fallhöhe [m]	2,50
Rückstau [m]	<20 m
Unterwasser-Tiefe [m]	nicht ausreichend
Wanderweg-Tiefe (Minimum) [m]	0,00
Fischschutz   Rechen (nur WKA)	keine WKA   keine WKA

aufwärts	nicht durchgängig (Klasse 5)
abwärts	nicht durchgängig (Klasse 5)
Gesamtbewertung Fische	Klasse 5

Geschiebe	nicht durchgängig (Klasse 5)
Schwabstoffe	mäßig eingeschränkt (Klasse 3)
Morphodynamik	Standort insgesamt beeinträchtigt (Klasse 4)
Gesamtbewertung Sedimente	4

**Gesamtbewertung Durchgängigkeit: 5**

LuxMaPro-ID	4234
Maßnahmentyp	HY DU.01 - Wiederherstellung der ökologischen Durchgängigkeit - Querbauwerk
Maßnahmenbeschreibung	Wiederherstellung der ökologischen Durchgängigkeit - Querbauwerk - Lennéngerbaach - Ehenen - unterhalb Follmillen (H=2,5m)
