Bauwerk (ID): 575_0016_QBW_01

Gewässer: Lennéngerbaach

OWK: I-4.2.2

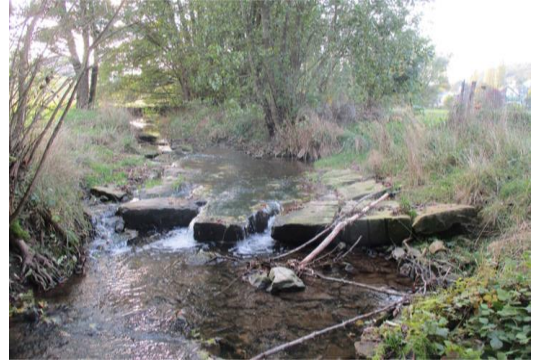
Foto: Übersicht

Bauwerkstyp	Absturz
Funktion	Sohlsicherung
Funktion (sonstiges)	-
Material	Stein
Zustand	intakt
Fallhöhe [m]	0,28
Rückstau [m]	<20 m
Unterwasser-Tiefe [m]	nicht ausreichend
Wanderweg-Tiefe (Minimum) [m]	0,03
Fischschutz Rechen (nur WKA)	keine WKA keine WKA

aufwärts	eingeschränkt durchgängig (Klasse 3)
abwärts	durchgängig (Klasse 1)
Gesamtbewertung Fische	Klasse 2

Geschiebe	temporär/leicht eingeschränkt (Klasse 2)
Schwefstoffe	temporär/leicht eingeschränkt (Klasse 2)
Morphodynamik	Standort teilweise beeinträchtigt (Klasse 3)
Gesamtbewertung Sedimente	2

Gesamtbewertung Durchgängigkeit: 2

LuxMaPro-ID	-
Maßnahmentyp	-
Maßnahmenbeschreibung	kein Maßnahmenbedarf
