Bauwerk (ID): 575_0023_QBW_01

Gewässer: Lennéngerbaach

OWK: I-4.2.2

Identifikation und Lage

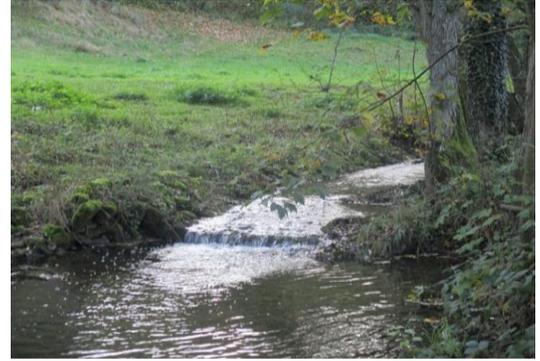
Foto: Übersicht

Bauwerkstyp	Absturz
Funktion	Sohlsicherung
Funktion (sonstiges)	-
Material	Stein
Zustand	intakt
Fallhöhe [m]	0,25
Rückstau [m]	<20 m
Unterwasser-Tiefe [m]	ausreichend
Wanderweg-Tiefe (Minimum) [m]	0,10
Fischschutz Rechen (nur WKA)	keine WKA keine WKA

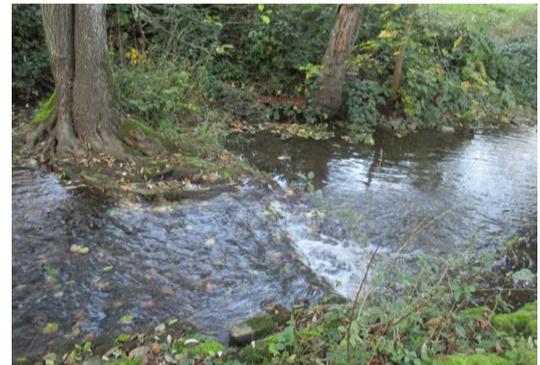
Foto: Detail

aufwärts	eingeschränkt durchgängig (Klasse 3)
abwärts	durchgängig (Klasse 1)
Gesamtbewertung Fische	Klasse 2

LuxMaPro-ID	-
Maßnahmentyp	-
Maßnahmenbeschreibung	kein Maßnahmenbedarf
