Bauwerk (ID): 580\_0028\_QBW\_01

Gewässer: Aalbaach

**Identifikation und Lage**

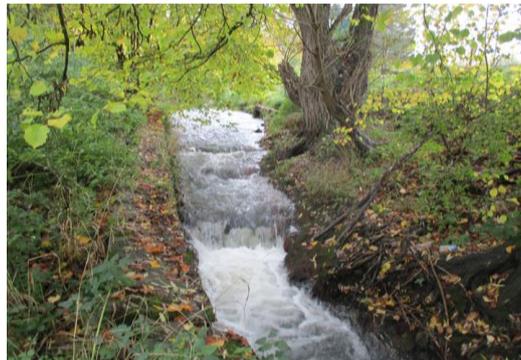
**Foto: Übersicht**

Bauwerkstyp	Absturz
Funktion	Sohlsicherung
Funktion (sonstiges)	-
Material	Stein
Zustand	intakt
Fallhöhe [m]	0,45
Rückstau [m]	kein
Unterwasser-Tiefe [m]	ausreichend
Wanderweg-Tiefe (Minimum) [m]	0,00
Fischschutz   Rechen (nur WKA)	keine WKA   keine WKA

aufwärts	nicht durchgängig (Klasse 5)
abwärts	durchgängig (Klasse 1)
Gesamtbewertung Fische	Klasse 4

**Gesamtbewertung Durchgängigkeit: 4**

Anmerkung	Mischform: Absturz/Rampe. Lauf verengt
-----------	--

LuxMaPro-ID	4193
Maßnahmentyp	HY DU.01 - Wiederherstellung der ökologischen Durchgängigkeit - Querbauwerk
Maßnahmenbeschreibung	Wiederherstellung der ökologischen Durchgängigkeit - Querbauwerk - Aalbaach - Bous - bei Herdermillen (H=0,45m)
