Bauwerk (ID): 580\_0043\_QBW\_01

Gewässer: Aalbaach

OWK: I-5.1

**Identifikation und Lage**

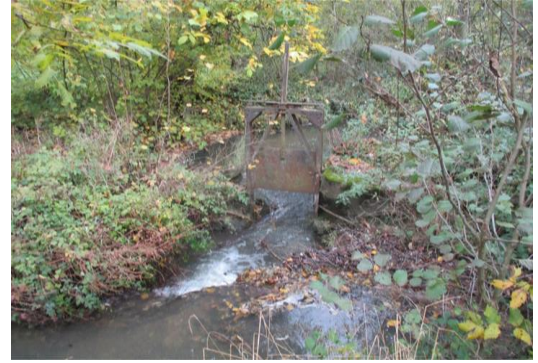
**Foto: Übersicht**

Bauwerkstyp	Schütz*
Funktion	Abflusspegel
Funktion (sonstiges)	-
Material	Metall
Zustand	intakt
Fallhöhe [m]	0,20
Rückstau [m]	<20 m
Unterwasser-Tiefe [m]	ausreichend
Wanderweg-Tiefe (Minimum) [m]	0,15
Fischschutz   Rechen (nur WKA)	keine WKA   keine WKA

aufwärts	eingeschränkt durchgängig (Klasse 3)
abwärts	durchgängig (Klasse 1)
Gesamtbewertung Fische	Klasse 2

Geschiebe	temporär/leicht eingeschränkt (Klasse 2)
Schwabstoffe	temporär/leicht eingeschränkt (Klasse 2)
Morphodynamik	Standort insgesamt beeinträchtigt (Klasse 4)
Gesamtbewertung Sedimente	3

**Gesamtbewertung Durchgängigkeit: 3**

Anmerkung	Mit Absturz oberhalb. Lauf verengt
-----------	------------------------------------

LuxMaPro-ID	4334
Maßnahmentyp	HY DU.01 - Wiederherstellung der ökologischen Durchgängigkeit - Querbauwerk
Maßnahmenbeschreibung	Wiederherstellung der ökologischen Durchgängigkeit - Querbauwerk - Aalbaach - Rolling - bei "Breedent" (H=0,2m)
