Bauwerk (ID): 580\_0054\_QBW\_01

Gewässer: Aalbaach

**Identifikation und Lage**

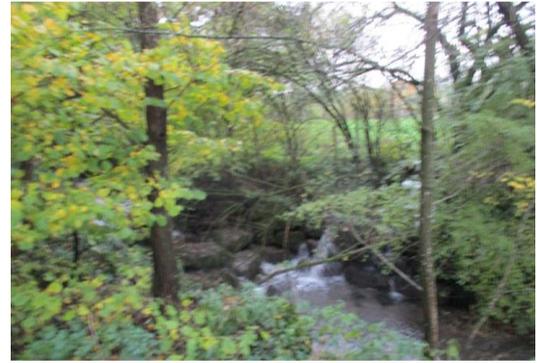
**Foto: Übersicht**

Bauwerkstyp	Absturztreppe
Funktion	Sonstiges
Funktion (sonstiges)	ehemalige Ausleitung
Material	Stein
Zustand	intakt
Fallhöhe [m]	1,50
Rückstau [m]	<20 m
Unterwasser-Tiefe [m]	nicht ausreichend
Wanderweg-Tiefe (Minimum) [m]	0,00
Fischschutz   Rechen (nur WKA)	keine WKA   keine WKA

aufwärts	nicht durchgängig (Klasse 5)
abwärts	eingeschränkt durchgängig (Klasse 3)
Gesamtbewertung Fische	Klasse 4

Anmerkung	Mehrere hohe Abstürze. Gesamthöhe über 5 Meter. Keine aktive, wasserführende Ausleitung mehr erkennbar
-----------	--

LuxMaPro-ID	573
Maßnahmentyp	HY DU.01 - Wiederherstellung der ökologischen Durchgängigkeit - Querbauwerk
Maßnahmenbeschreibung	Wiederherstellung der ökologischen Durchgängigkeit - Querbauwerk - Aalbaach - Assel - bei "Bréil" (H=1,5m)
