Bauwerk (ID): 610_0004_QBW_01

Gewässer: Ierpeldengerbaach

Identifikation und Lage

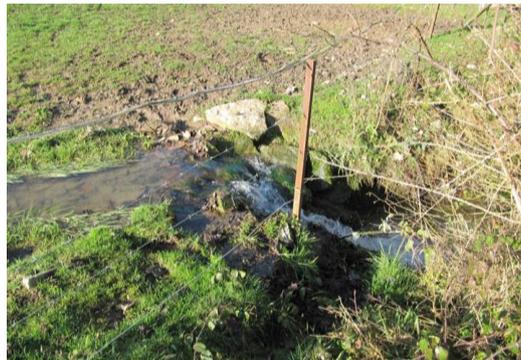
Foto: Übersicht

Bauwerkstyp	Absturz
Funktion	Sohlsicherung
Funktion (sonstiges)	-
Material	Stein
Zustand	intakt
Fallhöhe [m]	0,50
Rückstau [m]	<20 m
Unterwasser-Tiefe [m]	ausreichend
Wanderweg-Tiefe (Minimum) [m]	0,00
Fischschutz Rechen (nur WKA)	keine WKA keine WKA

aufwärts	nicht durchgängig (Klasse 5)
abwärts	eingeschränkt durchgängig (Klasse 3)
Gesamtbewertung Fische	Klasse 4

LuxMaPro-ID	4157
Maßnahmentyp	HY DU.01 - Wiederherstellung der ökologischen Durchgängigkeit - Querbauwerk
Maßnahmenbeschreibung	Wiederherstellung der ökologischen Durchgängigkeit - Querbauwerk - Ierpeldengerbaach - Dalheim - 2 - bei "Reckingerhaff" (H=0,5m)
