Bauwerk (ID): 610\_0011\_QBW\_01

Gewässer: Ierpeldengerbaach

OWK: I-5.2

**Identifikation und Lage**

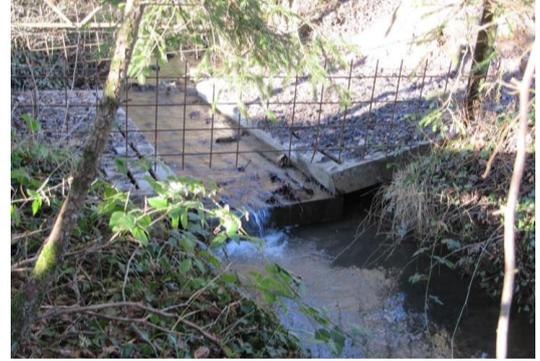
**Foto: Übersicht**

Bauwerkstyp	Absturz
Funktion	Sonstiges
Funktion (sonstiges)	Viehbrücke
Material	Metall
Zustand	intakt
Fallhöhe [m]	0,25
Rückstau [m]	kein
Unterwasser-Tiefe [m]	ausreichend
Wanderweg-Tiefe (Minimum) [m]	0,03
Fischschutz   Rechen (nur WKA)	keine WKA   keine WKA

aufwärts	nicht durchgängig (Klasse 5)
abwärts	durchgängig (Klasse 1)
Gesamtbewertung Fische	Klasse 4

**Gesamtbewertung Durchgängigkeit: 4**

LuxMaPro-ID	4246
Maßnahmentyp	HY DU.01 - Wiederherstellung der ökologischen Durchgängigkeit - Querbauwerk
Maßnahmenbeschreibung	Wiederherstellung der ökologischen Durchgängigkeit - Querbauwerk - Ierpeldengerbaach - Dalheim - bei "Mäs" (H=0,25m)
