Bauwerk (ID): 612_0006_QBW_01

Gewässer: Ierpeldengerbaach

Identifikation und Lage

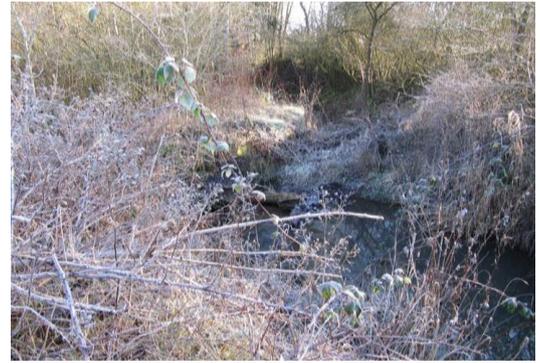
Foto: Übersicht

Bauwerkstyp	Stützschwelle
Funktion	Ausleitung
Funktion (sonstiges)	-
Material	Stein
Zustand	intakt
Fallhöhe [m]	0,20
Rückstau [m]	<20 m
Unterwasser-Tiefe [m]	nicht ausreichend
Wanderweg-Tiefe (Minimum) [m]	0,00
Fischschutz Rechen (nur WKA)	keine WKA keine WKA

aufwärts	eingeschränkt durchgängig (Klasse 3)
abwärts	durchgängig (Klasse 1)
Gesamtbewertung Fische	Klasse 3

Geschiebe	mäßig eingeschränkt (Klasse 3)
Schwabstoffe	temporär/leicht eingeschränkt (Klasse 2)
Morphodynamik	Standort insgesamt beeinträchtigt (Klasse 4)
Gesamtbewertung Sedimente	3

Gesamtbewertung Durchgängigkeit: 3

LuxMaPro-ID	4278
Maßnahmentyp	HY DU.01 - Wiederherstellung der ökologischen Durchgängigkeit - Querbauwerk
Maßnahmenbeschreibung	Wiederherstellung der ökologischen Durchgängigkeit - Querbauwerk - Ierpeldengerbaach - Bous - bei "Uesselfahrt" (H=0,2m)
