Bauwerk (ID): 609_0059_QBW_01

Gewässer: Gander

Identifikation und Lage

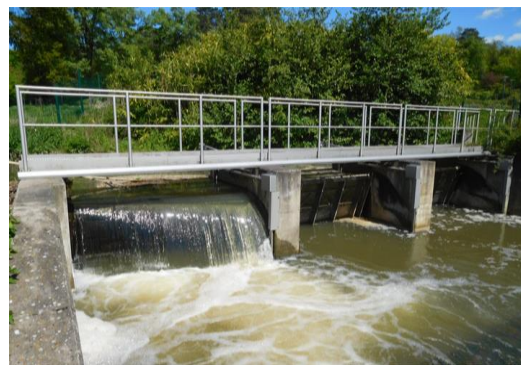
Foto: Übersicht

Bauwerkstyp	Bewegliches Wehr
Funktion	Ausleitung
Funktion (sonstiges)	-
Material	Beton
Zustand	intakt
Fallhöhe [m]	1,30
Rückstau [m]	200-500 m
Unterwasser-Tiefe [m]	nicht ausreichend
Wanderweg-Tiefe (Minimum) [m]	0,00
Fischschutz Rechen (nur WKA)	keine WKA keine WKA

aufwärts	nicht durchgängig (Klasse 5)
abwärts	nicht durchgängig (Klasse 5)
Gesamtbewertung Fische	Klasse 5

Geschiebe	nicht durchgängig (Klasse 5)
Schwabstoffe	mäßig eingeschränkt (Klasse 3)
Morphodynamik	Standort insgesamt beeinträchtigt (Klasse 4)
Gesamtbewertung Sedimente	4

Gesamtbewertung Durchgängigkeit: 5

LuxMaPro-ID	4133
Maßnahmentyp	HY DU.01 - Wiederherstellung der ökologischen Durchgängigkeit - Querbauwerk
Maßnahmenbeschreibung	Wiederherstellung der ökologischen Durchgängigkeit - Querbauwerk - Gander - Mondorf-les-Bains - bei "Furtwasen" im Park (H=1,3m)
