Bauwerk (ID): 609_0100_QBW_01

Gewässer: Gander

OWK: I-6.1

Identifikation und Lage

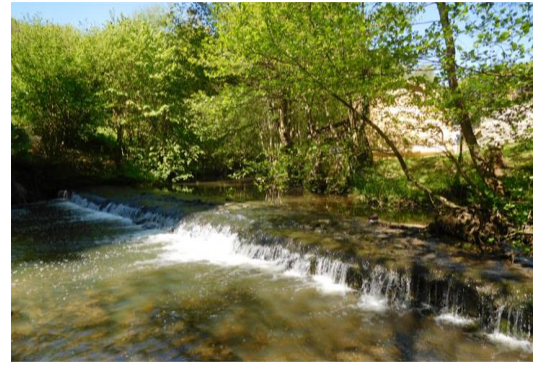
Foto: Übersicht

Bauwerkstyp	Absturz
Funktion	Sohlsicherung
Funktion (sonstiges)	-
Material	Stein
Zustand	intakt
Fallhöhe [m]	0,70
Rückstau [m]	50-100 m
Unterwasser-Tiefe [m]	nicht ausreichend
Wanderweg-Tiefe (Minimum) [m]	0,00
Fischschutz Rechen (nur WKA)	keine WKA keine WKA

aufwärts	eingeschränkt durchgängig (Klasse 3)
abwärts	eingeschränkt durchgängig (Klasse 3)
Gesamtbewertung Fische	Klasse 3

LuxMaPro-ID	4314
Maßnahmentyp	HY DU.01 - Wiederherstellung der ökologischen Durchgängigkeit - Querbauwerk
Maßnahmenbeschreibung	Wiederherstellung der ökologischen Durchgängigkeit - Querbauwerk - Gander - Altwies - unterhalb Mühle (H=0,7m)

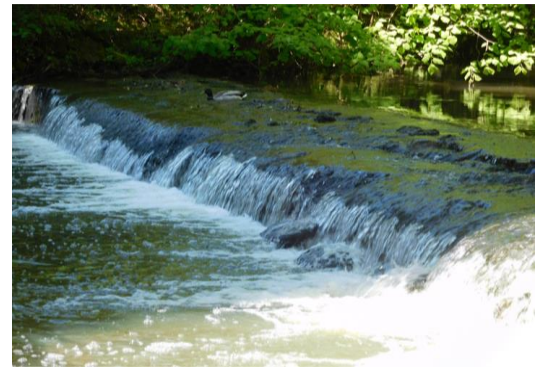
Foto: Detail

Geschiebe	temporär/leicht eingeschränkt (Klasse 2)
Schwabstoffe	temporär/leicht eingeschränkt (Klasse 2)
Morphodynamik	Standort teilweise beeinträchtigt (Klasse 3)
Gesamtbewertung Sedimente	2
