Bauwerk (ID): 609_0107_QBW_01

Gewässer: Gander

OWK: I-6.1

Identifikation und Lage

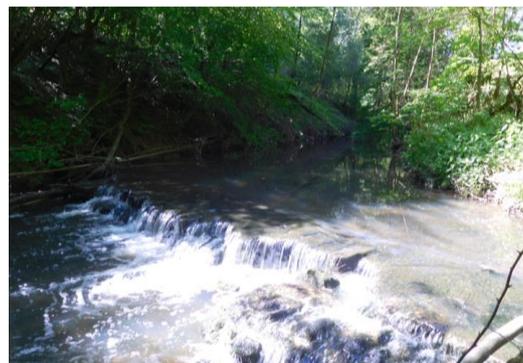
Foto: Übersicht

Bauwerkstyp	Absturz
Funktion	Sohlsicherung
Funktion (sonstiges)	-
Material	Stein
Zustand	intakt
Fallhöhe [m]	0,60
Rückstau [m]	20-50 m
Unterwasser-Tiefe [m]	nicht ausreichend
Wanderweg-Tiefe (Minimum) [m]	0,00
Fischschutz Rechen (nur WKA)	keine WKA keine WKA

LuxMaPro-ID	4203
Maßnahmentyp	HY DU.01 - Wiederherstellung der ökologischen Durchgängigkeit - Querbauwerk
Maßnahmenbeschreibung	Wiederherstellung der ökologischen Durchgängigkeit - Querbauwerk - Gander - Filsdorf - bei "Lémillen" (H=0,6m)

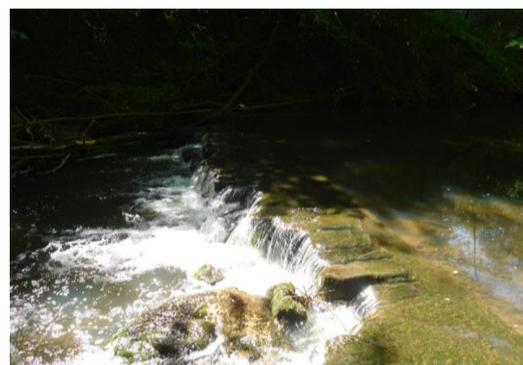
Foto: Detail

aufwärts	eingeschränkt durchgängig (Klasse 3)
abwärts	eingeschränkt durchgängig (Klasse 3)
Gesamtbewertung Fische	Klasse 3

Geschiebe	temporär/leicht eingeschränkt (Klasse 2)
Schwabstoffe	temporär/leicht eingeschränkt (Klasse 2)
Morphodynamik	Standort teilweise beeinträchtigt (Klasse 3)
Gesamtbewertung Sedimente	2
