Bauwerk (ID): 003_0180_QBW_01

Gewässer: Sauer

Identifikation und Lage

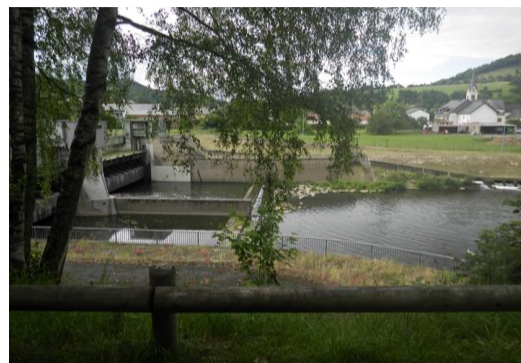
Foto: Übersicht

Bauwerkstyp	Bewegliches Wehr
Funktion	Laufkraftwerk
Funktion (sonstiges)	-
Material	Metall
Zustand	intakt
Fallhöhe [m]	4,50
Rückstau [m]	>1000 m
Unterwasser-Tiefe [m]	ausreichend
Wanderweg-Tiefe (Minimum) [m]	0,00
Fischschutz Rechen (nur WKA)	nein nein

LuxMaPro-ID	4226
Maßnahmentyp	HY DU.01 - Wiederherstellung der ökologischen Durchgängigkeit - Querbauwerk
Maßnahmenbeschreibung	Wiederherstellung der ökologischen Durchgängigkeit - Querbauwerk - Sauer - Rosport - Barrage SEO (H=4,5m)

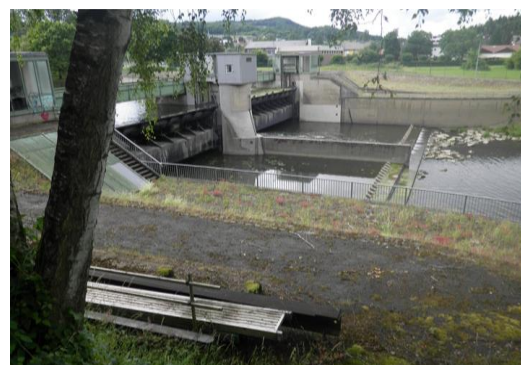
Foto: Detail

Typ	technisch
Bauart	Schlitzpass
Gewässerseite	links
Zustand	intakt
Leitströmung	vorhanden
Durchgängigkeit aufwärts	ja
Durchgängigkeit abwärts	ja
