Bauwerk (ID): 439_0001_QBW_01

Gewässer: Girsterbaach

Identifikation und Lage

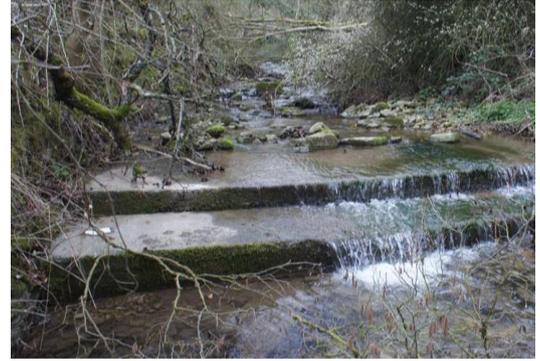
Foto: Übersicht

Bauwerkstyp	Absturztreppe
Funktion	Sonstiges
Funktion (sonstiges)	Keine Funktion erkennbar.
Material	Beton
Zustand	intakt
Fallhöhe [m]	0,38
Rückstau [m]	kein
Unterwasser-Tiefe [m]	ausreichend
Wanderweg-Tiefe (Minimum) [m]	0,05
Fischschutz Rechen (nur WKA)	keine WKA keine WKA

aufwärts	eingeschränkt durchgängig (Klasse 3)
abwärts	eingeschränkt durchgängig (Klasse 3)
Gesamtbewertung Fische	Klasse 3

Anmerkung: 2 Stufen mit je knapp 20cm Absturzhöhe. Geschiebe eingeschränkt durch Verbau

LuxMaPro-ID	4326
Maßnahmentyp	HY DU.01 - Wiederherstellung der ökologischen Durchgängigkeit - Querbauwerk
Maßnahmenbeschreibung	Wiederherstellung der ökologischen Durchgängigkeit - Querbauwerk - Girsterbaach - Burermillen - 2 - unterhalb N10 (H=0,38m)
