Bauwerk (ID): 439_0001_QBW_03

Gewässer: Girsterbaach

Identifikation und Lage

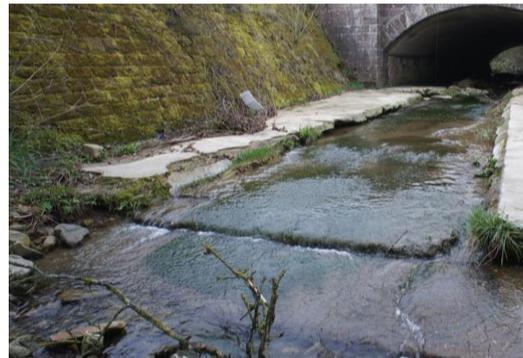
Foto: Übersicht

| Bauwerkstyp | Glatte Gleite |
| Material | Beton |
| Zustand | baufällig |
| Fallhöhe [m] | 0,10 |
| Wanderweg-Tiefe (Minimum) [m] | 0,04 |

Anmerkung mit kleinem Absturz 0,1m

| Maßnahmentyp | HY DU.01 - Wiederherstellung der ökologischen Durchgängigkeit - Querbauwerk |
| Maßnahmenbeschreibung | Wiederherstellung der ökologischen Durchgängigkeit - Querbauwerk - Girsterbaach - Burermillen - 4 - unterhalb N10 (H=0,1m) |

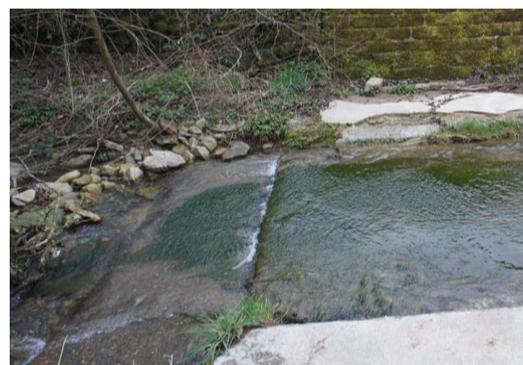
Foto: Detail

| Unterwasser-Tiefe [m] | nicht ausreichend |

| Morphodynamik | Standort teilweise beeinträchtigt (Klasse 3) |
