Bauwerk (ID): 439\_0016\_QBW\_01

Gewässer: Girsterbaach

OWK: II-2.2

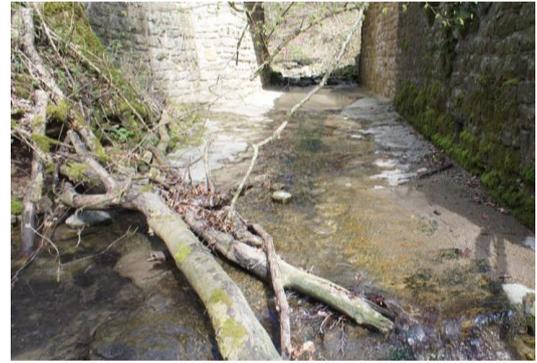
**Foto: Übersicht**

Bauwerkstyp	Glatte Gleite
Funktion	Sohlsicherung
Funktion (sonstiges)	-
Material	Beton
Zustand	intakt
Fallhöhe [m]	0,10
Rückstau [m]	kein
Unterwasser-Tiefe [m]	nicht ausreichend
Wanderweg-Tiefe (Minimum) [m]	0,04
Fischschutz   Rechen (nur WKA)	keine WKA   keine WKA

LuxMaPro-ID	4363
Maßnahmentyp	HY DU.01 - Wiederherstellung der ökologischen Durchgängigkeit - Querbauwerk
Maßnahmenbeschreibung	Wiederherstellung der ökologischen Durchgängigkeit - Querbauwerk - Girsterbaach - Girst - 2 - Spatzuecht (H=0,1m)

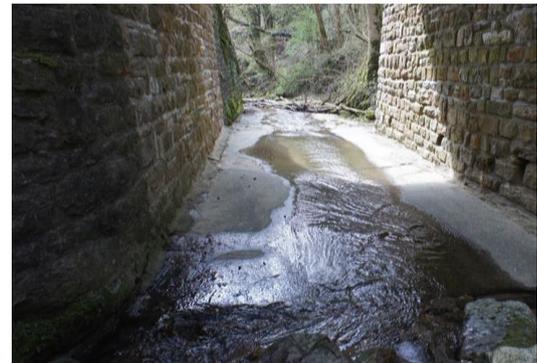
**Foto: Detail**

Anmerkung: Sohlverbau unter Durchlass. Eventuell problematisch hinsichtlich der geringen Wassertiefe.
