Bauwerk (ID): 439_0031_QBW_01

Gewässer: Girsterbaach

OWK: II-2.2

Identifikation und Lage

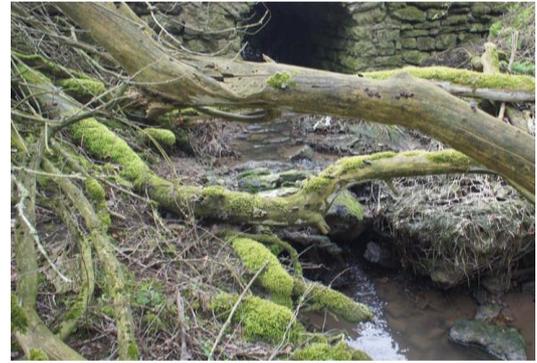
Foto: Übersicht

Bauwerkstyp	Absturz
Funktion	Sohlsicherung
Funktion (sonstiges)	-
Material	Stein
Zustand	baufällig
Fallhöhe [m]	0,50
Rückstau [m]	kein
Unterwasser-Tiefe [m]	nicht ausreichend
Wanderweg-Tiefe (Minimum) [m]	0,05
Fischschutz Rechen (nur WKA)	keine WKA keine WKA

Anmerkung: verfallende Sohlsicherung Durchlass, Gabione/mit Drahtgeflecht fixierte Steinschüttung

LuxMaPro-ID	4302
Maßnahmentyp	HY DU.01 - Wiederherstellung der ökologischen Durchgängigkeit - Querbauwerk
Maßnahmenbeschreibung	Wiederherstellung der ökologischen Durchgängigkeit - Querbauwerk - Girsterbaach - Dickweiler - 1 - unterhalb CR370 (H=0,5m)
