Bauwerk (ID): 439_0031_QBW_02

Gewässer: Girsterbaach

OWK: II-2.2

Identifikation und Lage

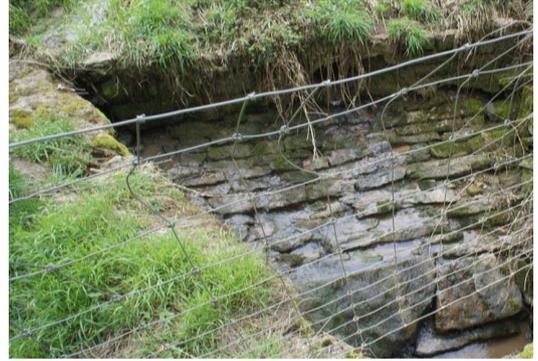
Foto: Übersicht

Bauwerkstyp	Absturz
Funktion	Sohlsicherung
Funktion (sonstiges)	-
Material	Stein
Zustand	intakt
Fallhöhe [m]	0,85
Rückstau [m]	kein
Unterwasser-Tiefe [m]	nicht ausreichend
Wanderweg-Tiefe (Minimum) [m]	0,03
Fischschutz Rechen (nur WKA)	keine WKA keine WKA

Anmerkung	Absturz in Kombination mit Rampe
-----------	----------------------------------

LuxMaPro-ID	4347
Maßnahmentyp	HY DU.01 - Wiederherstellung der ökologischen Durchgängigkeit - Querbauwerk
Maßnahmenbeschreibung	Wiederherstellung der ökologischen Durchgängigkeit - Querbauwerk - Girsterbaach - Dickweiler - 2 - unterhalb CR370 (H=0,85m)

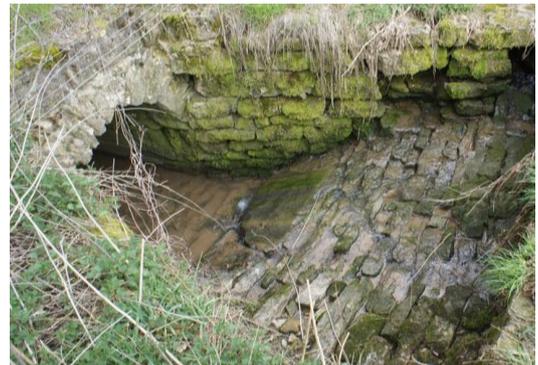
Foto: Detail

aufwärts	nicht durchgängig (Klasse 5)
abwärts	eingeschränkt durchgängig (Klasse 3)
Gesamtbewertung Fische	Klasse 4

Geschiebe	mäßig eingeschränkt (Klasse 3)
Schwefstoffe	voll durchgängig (Kl. 1)
Morphodynamik	Standort teilweise beeinträchtigt (Klasse 3)
Gesamtbewertung Sedimente	2
