Bauwerk (ID): 437\_0001\_QBW\_01

Gewässer: Aleferbaach

**Identifikation und Lage**

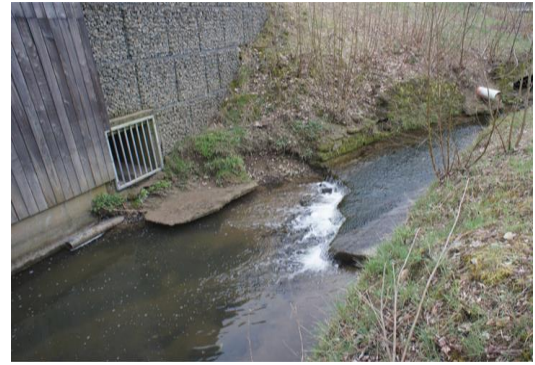
**Foto: Übersicht**

Bauwerkstyp	Absturz
Funktion	Sohlsicherung
Funktion (sonstiges)	-
Material	Beton
Zustand	baufällig
Fallhöhe [m]	0,27
Rückstau [m]	kein
Unterwasser-Tiefe [m]	nicht ausreichend
Wanderweg-Tiefe (Minimum) [m]	0,05
Fischschutz   Rechen (nur WKA)	keine WKA   keine WKA

aufwärts	eingeschränkt durchgängig (Klasse 3)
abwärts	eingeschränkt durchgängig (Klasse 3)
Gesamtbewertung Fische	Klasse 3

**Gesamtbewertung Durchgängigkeit: 3**

LuxMaPro-ID	4279
Maßnahmentyp	HY DU.01 - Wiederherstellung der ökologischen Durchgängigkeit - Querbauwerk
Maßnahmenbeschreibung	Wiederherstellung der ökologischen Durchgängigkeit - Querbauwerk - Aleferbaach - Echternach - oberhalb N10 (1) höhe N11A (H=0,27m)
