Bauwerk (ID): 437_0001_QBW_03

Gewässer: Aleferbaach

OWK: II-2.3

Identifikation und Lage

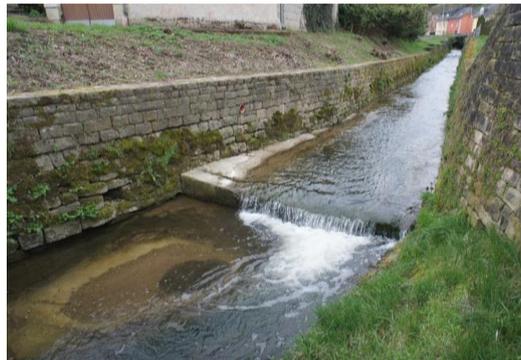
Foto: Übersicht

Bauwerkstyp	Absturz
Funktion	Sohlsicherung
Funktion (sonstiges)	-
Material	Beton
Zustand	intakt
Fallhöhe [m]	0,20
Rückstau [m]	kein
Unterwasser-Tiefe [m]	ausreichend
Wanderweg-Tiefe (Minimum) [m]	0,06
Fischschutz Rechen (nur WKA)	keine WKA keine WKA

aufwärts	eingeschränkt durchgängig (Klasse 3)
abwärts	eingeschränkt durchgängig (Klasse 3)
Gesamtbewertung Fische	Klasse 3

Geschiebe	voll durchgängig (Kl. 1)
Schwabstoffe	voll durchgängig (Kl. 1)
Morphodynamik	Standort teilweise beeinträchtigt (Klasse 3)
Gesamtbewertung Sedimente	2

Gesamtbewertung Durchgängigkeit: 3

LuxMaPro-ID	4134
Maßnahmentyp	HY DU.01 - Wiederherstellung der ökologischen Durchgängigkeit - Querbauwerk
Maßnahmenbeschreibung	Wiederherstellung der ökologischen Durchgängigkeit - Querbauwerk - Aleferbaach - Echternach - oberhalb N10 (3) höhe N11A/CR366 (H=0,2m)
