Bauwerk (ID): 437\_0002\_QBW\_01

Gewässer: Aleferbaach

**Identifikation und Lage**

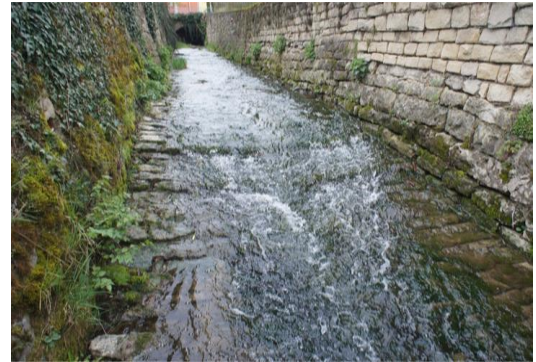
**Foto: Übersicht**

Bauwerkstyp	Glatte Rampe
Funktion	Sohlsicherung
Funktion (sonstiges)	-
Material	Stein
Zustand	intakt
Fallhöhe [m]	0,00
Rückstau [m]	kein
Unterwasser-Tiefe [m]	nicht ausreichend
Wanderweg-Tiefe (Minimum) [m]	0,11
Fischschutz   Rechen (nur WKA)	keine WKA   keine WKA

aufwärts	eingeschränkt durchgängig (Klasse 3)
abwärts	eingeschränkt durchgängig (Klasse 3)
Gesamtbewertung Fische	Klasse 3

LuxMaPro-ID	4089
Maßnahmentyp	HY DU.01 - Wiederherstellung der ökologischen Durchgängigkeit - Querbauwerk
Maßnahmenbeschreibung	Wiederherstellung der ökologischen Durchgängigkeit - Querbauwerk - Aleferbaach - Echternach - oberhalb N10 höhe CR366 (4) (H=0m)
