Bauwerk (ID): 437_0007_QBW_01

Gewässer: Aleferbaach

Identifikation und Lage

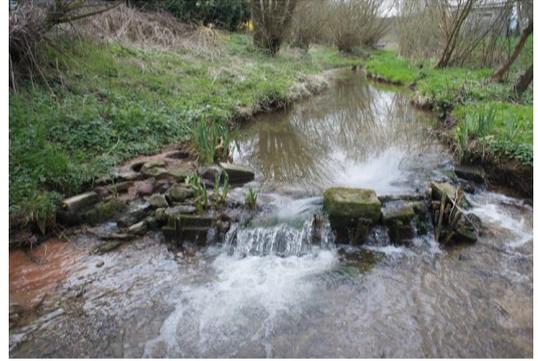
Foto: Übersicht

Bauwerkstyp	Absturz
Funktion	Sonstiges
Funktion (sonstiges)	privat Wasserentnahme oder Wasserspielplatz
Material	Stein
Zustand	baufällig
Fallhöhe [m]	0,12
Rückstau [m]	<20 m
Unterwasser-Tiefe [m]	ausreichend
Wanderweg-Tiefe (Minimum) [m]	0,07
Fischschutz Rechen (nur WKA)	keine WKA keine WKA

aufwärts	eingeschränkt durchgängig (Klasse 3)
abwärts	eingeschränkt durchgängig (Klasse 3)
Gesamtbewertung Fische	Klasse 3

Anmerkung: privates Bauwerk zur Wasserentnahme oder als Wasserspielplatz

LuxMaPro-ID	4200
Maßnahmentyp	HY DU.01 - Wiederherstellung der ökologischen Durchgängigkeit - Querbauwerk
Maßnahmenbeschreibung	Wiederherstellung der ökologischen Durchgängigkeit - Querbauwerk - Aleferbaach - Echternach - höhe rue Alferweiher (H=0,12m)

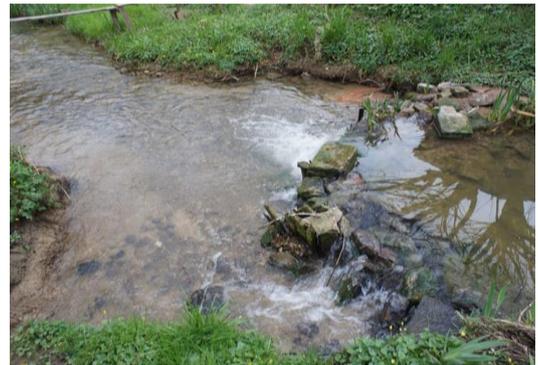
Foto: Detail

Geschiebe	temporär/leicht eingeschränkt (Klasse 2)
Schwabstoffe	temporär/leicht eingeschränkt (Klasse 2)
Morphodynamik	Standort teilweise beeinträchtigt (Klasse 3)
Gesamtbewertung Sedimente	2
