Bauwerk (ID): 438_0000_QBW_01

Gewässer: Aleferbaach

Identifikation und Lage

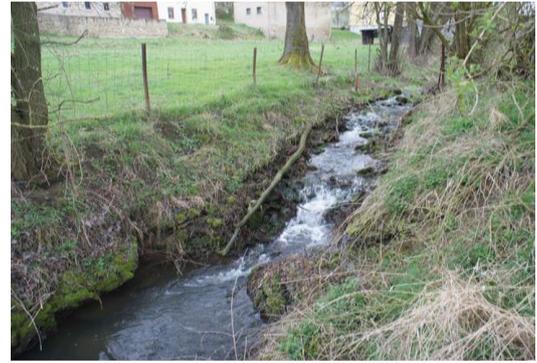
Foto: Übersicht

Bauwerkstyp	Raue Rampe
Funktion	Sonstiges
Funktion (sonstiges)	Keine Funktion erkennbar.
Material	Stein
Zustand	baufällig
Fallhöhe [m]	0,25
Rückstau [m]	kein
Unterwasser-Tiefe [m]	ausreichend
Wanderweg-Tiefe (Minimum) [m]	0,10
Fischschutz Rechen (nur WKA)	keine WKA keine WKA

Anmerkung mit Drahtgeflecht befestigte Steinschüttung, stark verfallend.

LuxMaPro-ID	4176
Maßnahmentyp	HY DU.01 - Wiederherstellung der ökologischen Durchgängigkeit - Querbauwerk
Maßnahmenbeschreibung	Wiederherstellung der ökologischen Durchgängigkeit - Querbauwerk - Osweilerbaach - Osweiler - Osweiler (rue Poeppelbaach 2) (H=0,25m)
