Bauwerk (ID): 438\_0002\_QBW\_01

Gewässer: Aleferbaach

OWK: II-2.3

**Identifikation und Lage**

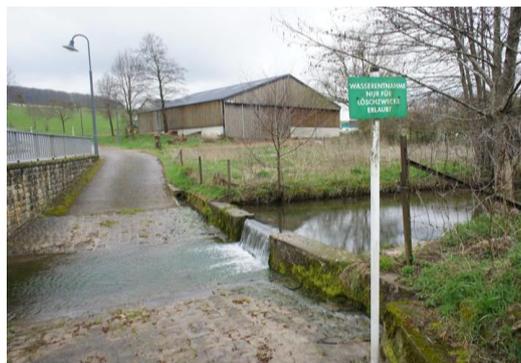
**Foto: Übersicht**

Bauwerkstyp	Schütz*
Funktion	Sonstiges
Funktion (sonstiges)	Löschwasserentnahme
Material	Holz
Zustand	intakt
Fallhöhe [m]	0,57
Rückstau [m]	<20 m
Unterwasser-Tiefe [m]	nicht ausreichend
Wanderweg-Tiefe (Minimum) [m]	0,05
Fischschutz   Rechen (nur WKA)	keine WKA   keine WKA

aufwärts	nicht durchgängig (Klasse 5)
abwärts	eingeschränkt durchgängig (Klasse 3)
Gesamtbewertung Fische	Klasse 4

Geschiebe	mäßig eingeschränkt (Klasse 3)
Schwefstoffe	mäßig eingeschränkt (Klasse 3)
Morphodynamik	Standort teilweise beeinträchtigt (Klasse 3)
Gesamtbewertung Sedimente	3

**Gesamtbewertung Durchgängigkeit: 4**

Anmerkung	Mit anschließender glatten Gleite
-----------	-----------------------------------

LuxMaPro-ID	4153
Maßnahmentyp	HY DU.01 - Wiederherstellung der ökologischen Durchgängigkeit - Querbauwerk
Maßnahmenbeschreibung	Wiederherstellung der ökologischen Durchgängigkeit - Querbauwerk - Osweilerbaach - Osweiler - Osweiler (rue Principale) (H=0,57m)
