Bauwerk (ID): 441\_0001\_QBW\_01

Gewässer: Aleferbaach

OWK: II-2.3

**Identifikation und Lage**

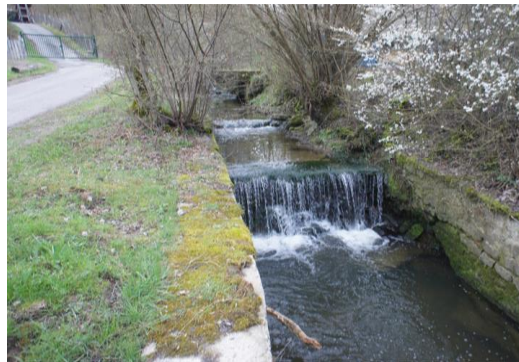
**Foto: Übersicht**

Bauwerkstyp	Absturz
Funktion	Sonstiges
Funktion (sonstiges)	Keine Funktion erkennbar.
Material	Stein
Zustand	intakt
Fallhöhe [m]	1,10
Rückstau [m]	<20 m
Unterwasser-Tiefe [m]	nicht ausreichend
Wanderweg-Tiefe (Minimum) [m]	0,06
Fischschutz   Rechen (nur WKA)	keine WKA   keine WKA

LuxMaPro-ID	4090
Maßnahmentyp	HY DU.01 - Wiederherstellung der ökologischen Durchgängigkeit - Querbauwerk
Maßnahmenbeschreibung	Wiederherstellung der ökologischen Durchgängigkeit - Querbauwerk - Osweilerbaach - Alef - höhe rue Alferweiher (H=1,1m)

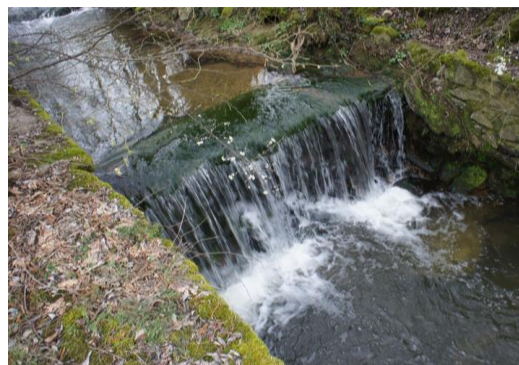
**Foto: Detail**

aufwärts	nicht durchgängig (Klasse 5)
abwärts	eingeschränkt durchgängig (Klasse 3)
Gesamtbewertung Fische	Klasse 4
