Bauwerk (ID): 441_0006_QBW_01

Gewässer: Aleferbaach

Identifikation und Lage

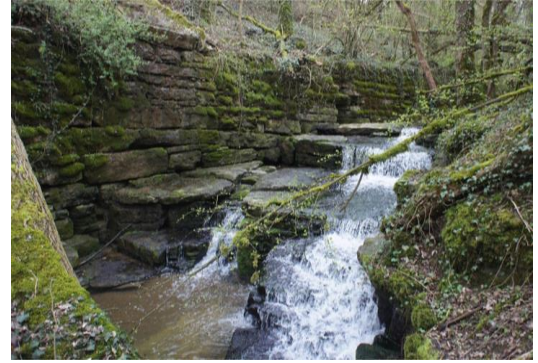
Foto: Übersicht

Bauwerkstyp	Absturz
Funktion	Sonstiges
Funktion (sonstiges)	Keine Funktion erkennbar.
Material	Stein
Zustand	baufällig
Fallhöhe [m]	1,35
Rückstau [m]	kein
Unterwasser-Tiefe [m]	ausreichend
Wanderweg-Tiefe (Minimum) [m]	0,06
Fischschutz Rechen (nur WKA)	keine WKA keine WKA

aufwärts	nicht durchgängig (Klasse 5)
abwärts	eingeschränkt durchgängig (Klasse 3)
Gesamtbewertung Fische	Klasse 4

Anmerkung Es handelt sich im Grunde um eine natürliche Sohlstufe aus anstehendem Fels, die aber durch den seitlichen Ufervert

LuxMaPro-ID	4286
Maßnahmentyp	HY DU.01 - Wiederherstellung der ökologischen Durchgängigkeit - Querbauwerk
Maßnahmenbeschreibung	Wiederherstellung der ökologischen Durchgängigkeit - Querbauwerk - Osweilerbaach - Alef - höhe Schiessstand (CR139) (H=1,35m)
