Bauwerk (ID): 441_0017_QBW_01

Gewässer: Aleferbaach

Identifikation und Lage

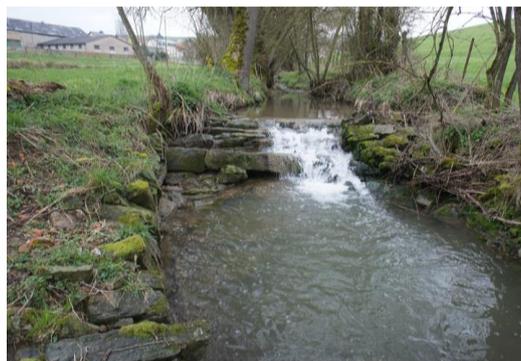
Foto: Übersicht

Bauwerkstyp	Absturz
Funktion	Sonstiges
Funktion (sonstiges)	Keine Funktion erkennbar.
Material	Stein
Zustand	baufällig
Fallhöhe [m]	0,92
Rückstau [m]	<20 m
Unterwasser-Tiefe [m]	ausreichend
Wanderweg-Tiefe (Minimum) [m]	0,04
Fischschutz Rechen (nur WKA)	keine WKA keine WKA

aufwärts	eingeschränkt durchgängig (Klasse 3)
abwärts	eingeschränkt durchgängig (Klasse 3)
Gesamtbewertung Fische	Klasse 3

Gesamtbewertung Durchgängigkeit: 3

Anmerkung aus Bruchsteinen geschichtet, ähnlich Uferverbau

LuxMaPro-ID	4210
Maßnahmentyp	HY DU.01 - Wiederherstellung der ökologischen Durchgängigkeit - Querbauwerk
Maßnahmenbeschreibung	Wiederherstellung der ökologischen Durchgängigkeit - Querbauwerk - Osweilerbaach - Osweiler - unterhalb Osweiler (Wiirt) (H=0,92m)
