Bauwerk (ID): 435_0002_QBW_01

Gewässer: Lauterburerbaach

Identifikation und Lage

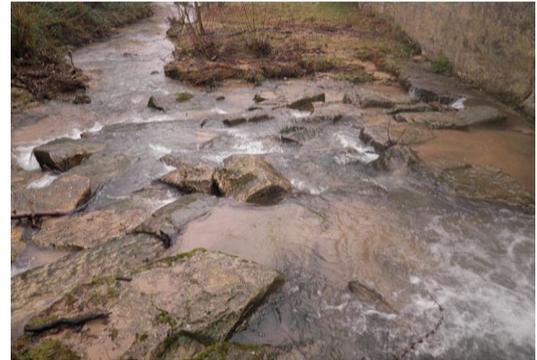
Foto: Übersicht

Bauwerkstyp	Raue Rampe
Funktion	Sohlsicherung
Funktion (sonstiges)	-
Material	Stein
Zustand	intakt
Fallhöhe [m]	0,10
Rückstau [m]	kein
Unterwasser-Tiefe [m]	ausreichend
Wanderweg-Tiefe (Minimum) [m]	0,50
Fischschutz Rechen (nur WKA)	keine WKA keine WKA

LuxMaPro-ID	-
Maßnahmentyp	-
Maßnahmenbeschreibung	kein Maßnahmenbedarf

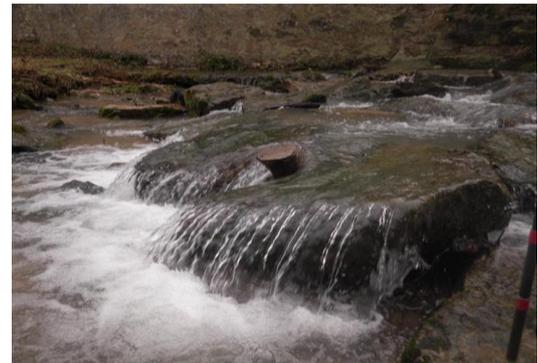
Foto: Detail

aufwärts	eingeschränkt durchgängig (Klasse 3)
abwärts	durchgängig (Klasse 1)
Gesamtbewertung Fische	Klasse 2

Geschiebe	voll durchgängig (Kl. 1)
Schwabstoffe	voll durchgängig (Kl. 1)
Morphodynamik	Standort teilweise beeinträchtigt (Klasse 3)
Gesamtbewertung Sedimente	2
