Bauwerk (ID): 435_0016_QBW_01

Gewässer: Lauterburerbaach

Identifikation und Lage

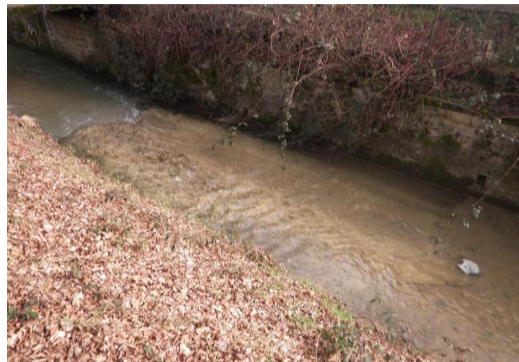
Foto: Übersicht

Bauwerkstyp	Glatte Gleite
Funktion	Sohlsicherung
Funktion (sonstiges)	-
Material	Beton
Zustand	intakt
Fallhöhe [m]	0,00
Rückstau [m]	kein
Unterwasser-Tiefe [m]	ausreichend
Wanderweg-Tiefe (Minimum) [m]	0,10
Fischschutz Rechen (nur WKA)	keine WKA keine WKA

aufwärts	eingeschränkt durchgängig (Klasse 3)
abwärts	eingeschränkt durchgängig (Klasse 3)
Gesamtbewertung Fische	Klasse 3

Anmerkung	Aufgrund der sehr geringen Wassertiefe als Wanderungshindernis eingestuft.
-----------	--

LuxMaPro-ID	4120
Maßnahmentyp	HY DU.01 - Wiederherstellung der ökologischen Durchgängigkeit - Querbauwerk
Maßnahmenbeschreibung	Wiederherstellung der ökologischen Durchgängigkeit - Querbauwerk - Lauterburerbaach - Echternach - höhe 45, rue des Romains (H=0m)
