Bauwerk (ID): 435_0021_QBW_01

Gewässer: Lauterburerbaach

Identifikation und Lage

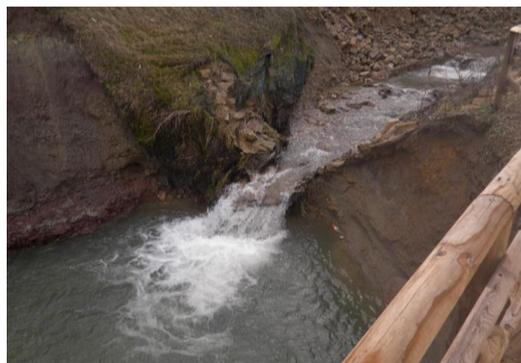
Foto: Übersicht

Bauwerkstyp	Absturztreppe
Funktion	Sohlsicherung
Funktion (sonstiges)	-
Material	Stein
Zustand	baufällig
Fallhöhe [m]	0,80
Rückstau [m]	kein
Unterwasser-Tiefe [m]	ausreichend
Wanderweg-Tiefe (Minimum) [m]	0,05
Fischschutz Rechen (nur WKA)	keine WKA keine WKA

aufwärts	nicht durchgängig (Klasse 5)
abwärts	durchgängig (Klasse 1)
Gesamtbewertung Fische	Klasse 4

Geschiebe	voll durchgängig (Kl. 1)
Schwabstoffe	voll durchgängig (Kl. 1)
Morphodynamik	Standort teilweise beeinträchtigt (Klasse 3)
Gesamtbewertung Sedimente	2

Gesamtbewertung Durchgängigkeit: 4

LuxMaPro-ID	4289
Maßnahmentyp	HY DU.01 - Wiederherstellung der ökologischen Durchgängigkeit - Querbauwerk
Maßnahmenbeschreibung	Wiederherstellung der ökologischen Durchgängigkeit - Querbauwerk - Lauterburerbaach - Echternach - oberhalb See (oberhalb Haus 119, route de Luxembourg) (H=0,8m)
