Bauwerk (ID): 422_0060_QBW_01

Gewässer: Halerbaach

OWK: II-4.1.2

Bauwerk (ID)	422_0060_QBW_01
OWK	II-4.1.2
Gewässername	Halerbaach
X-Koordinate (Anfang, Unterwasser)	87.096
Y-Koordinate (Anfang, Unterwasser)	97.401
Kartierungsabschnitt (Anfang)	422_0060
Stationierung [m] im Abschnitt (Anfang)	35
Lage	Freie Landschaft
Erhebungsdatum	06.04.2019
Kartierer*in	Melanie Vollmer

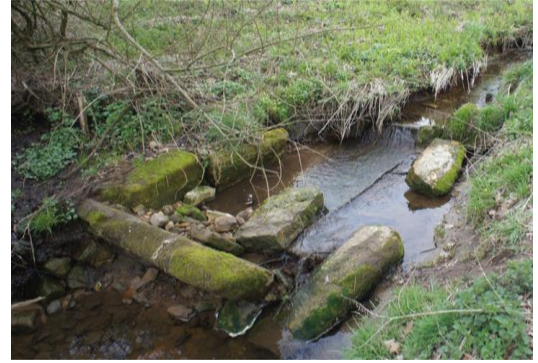
Foto: Übersicht

Bauwerkstyp	Absturz
Funktion	Sonstiges
Funktion (sonstiges)	keine erkennbare
Material	Beton
Zustand	baufällig
Fallhöhe [m]	0,21
Rückstau [m]	kein
Unterwasser-Tiefe [m]	nicht ausreichend
Wanderweg-Tiefe (Minimum) [m]	0,01
Fischschutz Rechen (nur WKA)	keine WKA keine WKA

aufwärts	eingeschränkt durchgängig (Klasse 3)
abwärts	eingeschränkt durchgängig (Klasse 3)
Gesamtbewertung Fische	Klasse 3

Geschiebe	temporär/leicht eingeschränkt (Klasse 2)
Schwefstoffe	temporär/leicht eingeschränkt (Klasse 2)
Morphodynamik	Standort teilweise beeinträchtigt (Klasse 3)
Gesamtbewertung Sedimente	2

LuxMaPro-ID	4303
Maßnahmentyp	HY DU.01 - Wiederherstellung der ökologischen Durchgängigkeit - Querbauwerk
Maßnahmenbeschreibung	Wiederherstellung der ökologischen Durchgängigkeit - Querbauwerk - Halerbaach - Niesendallerhaff - höhe Niesendallerhaff (H=0,21m)
