Bauwerk (ID): 428_0014_QBW_01

Gewässer: Consdreferbaach

OWK: II-4.1.3

Identifikation und Lage

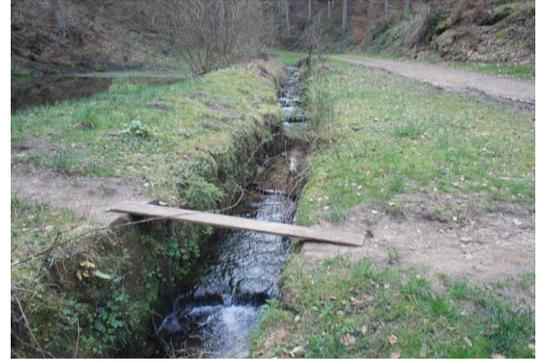
Foto: Übersicht

Bauwerkstyp	Absturzterrasse
Funktion	Sohlsicherung
Funktion (sonstiges)	-
Material	Stein
Zustand	intakt
Fallhöhe [m]	0,28
Rückstau [m]	kein
Unterwasser-Tiefe [m]	ausreichend
Wanderweg-Tiefe (Minimum) [m]	0,06
Fischschutz Rechen (nur WKA)	keine WKA keine WKA

aufwärts	eingeschränkt durchgängig (Klasse 3)
abwärts	durchgängig (Klasse 1)
Gesamtbewertung Fische	Klasse 2

Anmerkung: Gehört zu Geol. Bes. Kalktuffquelle mit Infotafel und Picknickplatz. Gestaltungselement? Absturzterrasse mit 5 Stufen, f

LuxMaPro-ID	-
Maßnahmentyp	-
Maßnahmenbeschreibung	kein Maßnahmenbedarf
