Bauwerk (ID): 428\_0015\_QBW\_01

Gewässer: Consdreferbaach

OWK: II-4.1.3

**Identifikation und Lage**

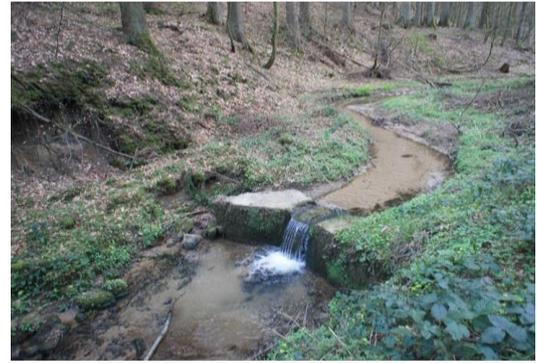
**Foto: Übersicht**

Bauwerkstyp	Absturz
Funktion	Sonstiges
Funktion (sonstiges)	Keine Funktion erkennbar.
Material	Stein
Zustand	intakt
Fallhöhe [m]	0,73
Rückstau [m]	kein
Unterwasser-Tiefe [m]	ausreichend
Wanderweg-Tiefe (Minimum) [m]	0,05
Fischschutz   Rechen (nur WKA)	keine WKA   keine WKA

aufwärts	nicht durchgängig (Klasse 5)
abwärts	eingeschränkt durchgängig (Klasse 3)
Gesamtbewertung Fische	Klasse 4

LuxMaPro-ID	4190
Maßnahmentyp	HY DU.01 - Wiederherstellung der ökologischen Durchgängigkeit - Querbauwerk
Maßnahmenbeschreibung	Wiederherstellung der ökologischen Durchgängigkeit - Querbauwerk - Härderbaach - Consdorf - oberhalb Härdberg 1 (H=0,73m)

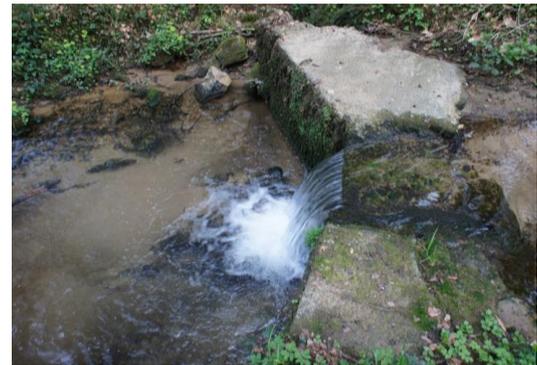
**Foto: Detail**

Anmerkung	Ausprägung QBW führt zu leichter Einschränkung von Geschiebehaushalt
-----------	--
