Bauwerk (ID): 428_0016_QBW_01

Gewässer: Consdreferbaach

OWK: II-4.1.3

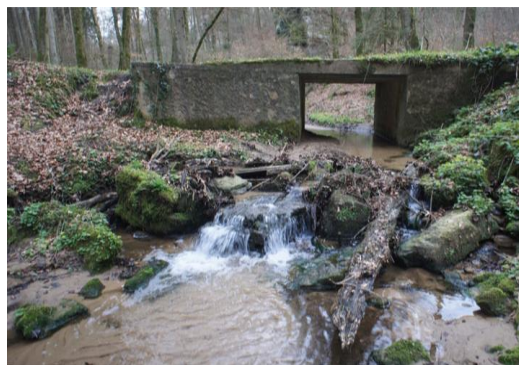
Foto: Übersicht

Bauwerkstyp	Absturz
Funktion	Sohlsicherung
Funktion (sonstiges)	-
Material	Stein
Zustand	baufällig
Fallhöhe [m]	0,40
Rückstau [m]	<20 m
Unterwasser-Tiefe [m]	ausreichend
Wanderweg-Tiefe (Minimum) [m]	0,06
Fischschutz Rechen (nur WKA)	keine WKA keine WKA

Anmerkung sieht durch Baufähigkeit fast natürlich aus, ist aber anthropogenen Ursprungs

LuxMaPro-ID	4350
Maßnahmentyp	HY DU.01 - Wiederherstellung der ökologischen Durchgängigkeit - Querbauwerk
Maßnahmenbeschreibung	Wiederherstellung der ökologischen Durchgängigkeit - Querbauwerk - Härderbaach - Consdorf - oberhalb Härdberg 2 (H=0,4m)
