Bauwerk (ID): 007_0015_QBW_01

Gewässer: Ernz noire

OWK: II-4

Identifikation und Lage

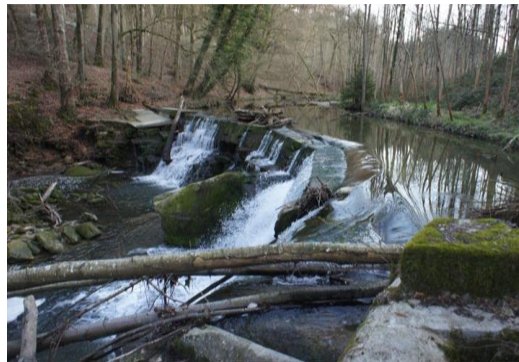
Foto: Übersicht

Bauwerkstyp	Wehr
Funktion	Ausleitung
Funktion (sonstiges)	-
Material	Beton
Zustand	baufällig
Fallhöhe [m]	4,20
Rückstau [m]	100-200 m
Unterwasser-Tiefe [m]	nicht ausreichend
Wanderweg-Tiefe (Minimum) [m]	0,00
Fischschutz Rechen (nur WKA)	keine WKA keine WKA

aufwärts	nicht durchgängig (Klasse 5)
abwärts	nicht durchgängig (Klasse 5)
Gesamtbewertung Fische	Klasse 5

Geschiebe	stark eingeschränkt (Klasse 4)
Schwabstoffe	mäßig eingeschränkt (Klasse 3)
Morphodynamik	Gewässer über Standort hinaus beeinträchtigt (Klasse 5)
Gesamtbewertung Sedimente	4

Gesamtbewertung Durchgängigkeit: 5

LuxMaPro-ID	2980
Maßnahmentyp	HY DU.01 - Wiederherstellung der ökologischen Durchgängigkeit - Querbauwerk
Maßnahmenbeschreibung	Wiederherstellung der ökologischen Durchgängigkeit - Querbauwerk - Ernz noire - Grondhaff - Wehr Vugelsmillen (H=4,2m)
