Bauwerk (ID): 007_0085_QBW_01

Gewässer: Ernz noire

Identifikation und Lage

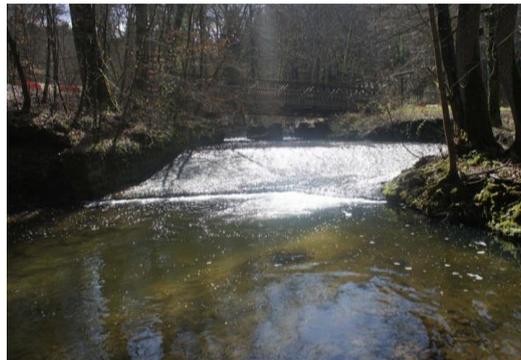
Foto: Übersicht

Bauwerkstyp	Glatte Rampe
Funktion	Sonstiges
Funktion (sonstiges)	Keine Funktion erkennbar.
Material	Stein
Zustand	intakt
Fallhöhe [m]	0,70
Rückstau [m]	kein
Unterwasser-Tiefe [m]	ausreichend
Wanderweg-Tiefe (Minimum) [m]	0,05
Fischschutz Rechen (nur WKA)	keine WKA keine WKA

Anmerkung	verfugte Pflastersteine. Keine Funktion mehr gegeben/erkennbar. Entfernung sinnvoll.
-----------	--

LuxMaPro-ID	2951
Maßnahmentyp	HY DU.01 - Wiederherstellung der ökologischen Durchgängigkeit - Querbauwerk
Maßnahmenbeschreibung	Wiederherstellung der ökologischen Durchgängigkeit - Querbauwerk - Ernz noire - Braidweiler - Wehr unterhalb Braidweiler-Bréck (H=0,7m)
