Bauwerk (ID): 007_0165_QBW_02

Gewässer: Ernz noire

Identifikation und Lage

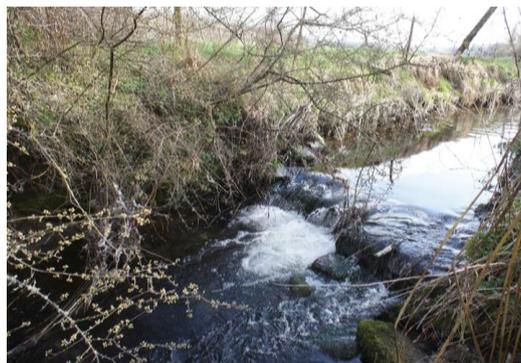
Foto: Übersicht

Bauwerkstyp	Absturz
Funktion	Sonstiges
Funktion (sonstiges)	Keine Funktion erkennbar.
Material	Stein
Zustand	baufällig
Fallhöhe [m]	0,27
Rückstau [m]	kein
Unterwasser-Tiefe [m]	ausreichend
Wanderweg-Tiefe (Minimum) [m]	0,06
Fischschutz Rechen (nur WKA)	keine WKA keine WKA

aufwärts	eingeschränkt durchgängig (Klasse 3)
abwärts	eingeschränkt durchgängig (Klasse 3)
Gesamtbewertung Fische	Klasse 3

Geschiebe	temporär/leicht eingeschränkt (Klasse 2)
Schwabstoffe	temporär/leicht eingeschränkt (Klasse 2)
Morphodynamik	Standort teilweise beeinträchtigt (Klasse 3)
Gesamtbewertung Sedimente	2

Gesamtbewertung Durchgängigkeit: 3

LuxMaPro-ID	4189
Maßnahmentyp	HY DU.01 - Wiederherstellung der ökologischen Durchgängigkeit - Querbauwerk
Maßnahmenbeschreibung	Wiederherstellung der ökologischen Durchgängigkeit - Querbauwerk - Ernz noire - Junglinster - unterhalb STEP (2) (H=0,27m)
